Wie sieht denkmalgerechte Betonsanierung aus?

Eindringendes Wasser kann Beton stark zusetzen. Deshalb gilt bei Betonsanierungen die alte Regel «Wasserschutz = Denkmalschutz».

Bericht: Sybille Woodford

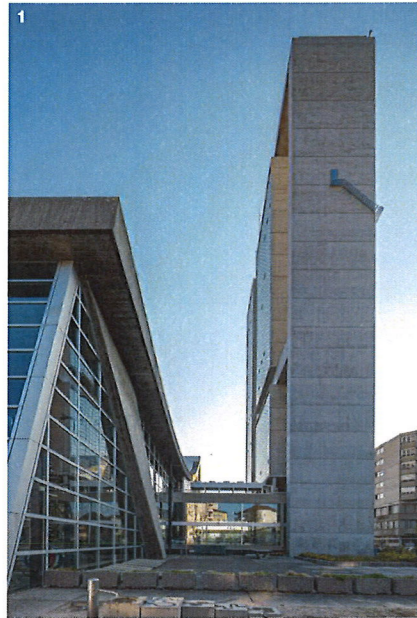
1_Legenden

Herstellung einer Wassersperre auf gealterten Oberflächen

Die Betonsanierungen im Kanton Bern zwischen 2010 und 2020 folgten dem Grundsatz, möglichst viel Originalsubstanz zu erhalten. Alterungs- und Renovierungsspuren dürfen und sollen gezeigt werden und gehören zur Geschichte des Bauwerks. In diesem Sinne wurden 2020 zwei Gebäude in Biel saniert. Auch nach Abschluss der Arbeiten ist zu sehen, wie der Zahn der Zeit an ihnen genagt hat. Die Betonfassaden des an das Bieler Kongresshaus angebauten Hochhauses von Max Schlup von 1966 waren stark geschädigt. Auch am filigran anmutenden Schlauchturm der Feuerwehrgarage in Biel traten nach 60 Jahren und einigen getätigten Reparaturen erneut grosse Schäden an der umlaufenden Aussen-
treppe auf. An beiden Bauten wurden nur

dort Ausbesserungen vorgenommen, wo Schäden vorhanden waren, um möglichst viel Originalsubstanz zu erhalten. Jede neue Ergänzung ist in der Materialzusammensetzung genau an ihre Umgebung angepasst worden. Alte Ergänzungen, die noch intakt waren, blieben erhalten, obwohl sie optisch nicht immer der Umgebung entsprechen. Um das Wasser dauerhaft vom Inneren fern zu halten, wurden Risse verschlossen und Fugen erneuert. Die Fassaden schützt man durch Hydrophobierung (Imprägnierung) vor eindringendem Wasser. Diese beiden sanierten Bauten spiegeln auf eindrucksvolle Art den Sinn für Eleganz und Feingliedrigkeit der 1960er Jahre wider. Ihre Patina, die erhaltenswert ist und Bau- und Nutzungsgeschichte erfahrbar werden lässt,

blieb nach der Sanierung erhalten. Dies bedarf einer besonders differenzierten und feinfühligem Arbeitsweise. So wurde der Reinigungsgrad an den Fassaden des Kongresshauses vor Beginn der Massnahme im Rahmen von Musterflächen festgelegt. Denkmalgerechte Sanierungen können erreicht werden, wenn, wie in Biel, die Bauherrschaft, Denkmalpfleger, Architektinnen und letztlich, mit erheblichen Anteil am Erfolg, die ausführenden Firmen für einen behutsamen Umgang mit historischen Betonoberflächen sensibilisiert sind.

Biel/Bienne, Werkhofstrasse 12

Massnahmen: Betonsanierung Schlauchturm Feuerwehr
Bauherrschaft: Liegenschaften der Stadt Biel
Architekten: Urs Aufranc, Biel
Handwerker: Weiss + Appetito AG, Bern
Denkmalpflege: Rolf Weber
Beiträge: Kanton (Lotteriefonds/POM)
Unterschutzstellung: Kanton 2020

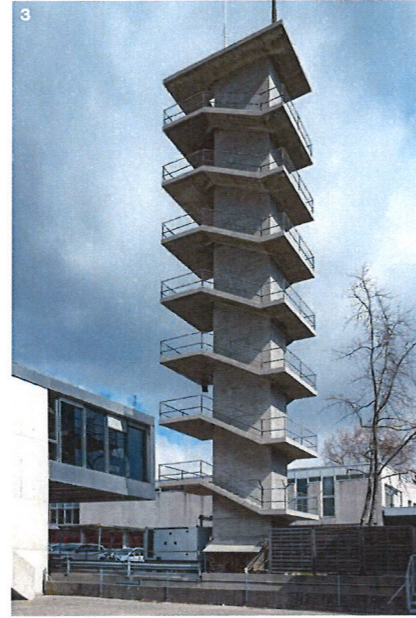
3_Legenden

Am Schulhaus, welches Architekt Hansruedi Lanz in den frühen 1970er Jahren

in Bellmund errichtete, wurde bereits vor einigen Jahren eine andere Art der Betonsanierung gewählt. Um eine einheitliche Oberflächenqualität anzustreben, wurde ein hellgrauer mineralischer Anstrich aufgetragen, der so erstklassig ausgeführt wurde, dass die Oberflächenbeschaffenheit des Betons weiterhin erfahrbar bleibt. Um die Funktionalität dieser Farbbeschichtung zu erhalten und an stark verwitterten Flächen wiederherzustellen, wurden die Oberflächen nun konserviert, indem man sie reinigte. Reinigungen können einen Grossteil von Schäden am Beton vorbeugen. Sie stellen eine wichtige Präventionsmassnahme dar, die dann zur Anwendung kommt, wenn Baufunktion und Erscheinungsbild gleichermaßen erhalten werden sollen.

Bellmund, Jengasse 10

Massnahmen: Betonsanierung, Sanierung Fenster, Neubau Aussenlift
Bauherrschaft: Gemeinde Bellmund
Architekten: architektur gmbh h|s|g|z
Denkmalpflege: Rolf Weber
Beiträge: Kanton (Lotteriefonds/POM)
Unterschutzstellung: Kanton 2006
