Gemeinde Bellmund HE 1041 Stöcklerengasse - Auslass Nr. 1.1 im Hürbisgraben

Biologische Beurteilung der Einleitung

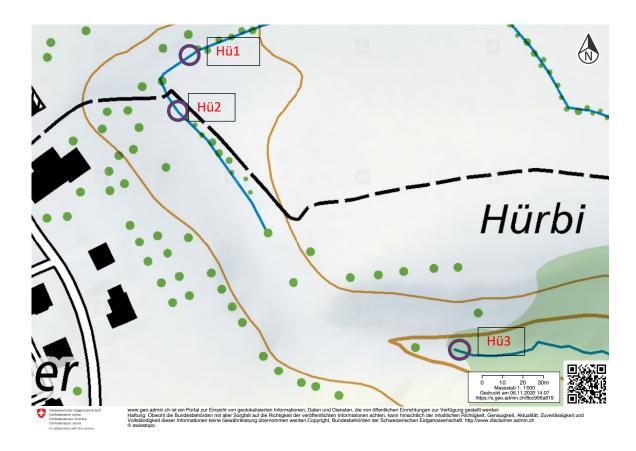
Abb. 1 Bellmund/Hürbi mit gewässerbiologischen Probenahmestellen Hü1 bis Hü3

Der Hürbisgraben (siehe Fotos auf Seite 4) wird bei der Probestelle Hü1 eingedolt, bei der Probestelle Hü2 tritt das Bächlein nach rund 30 m zusammen mit dem Auslass 1.1 aus einem Rohr aus und fliesst rund 80 m in einer Betonhalbschale weiter. Das Bächlein verschwindet wieder in einer Eindolung und tritt rund 110 m weiter in einem Waldstück bei Probestelle Hü3 wieder auf.
